# Lote 4 - Rota: Contorno

| Diagnóstico da Calçada | Qualidade do Serviço | |
| Endereço: Av.Contorno, 6899 | 95 | A |

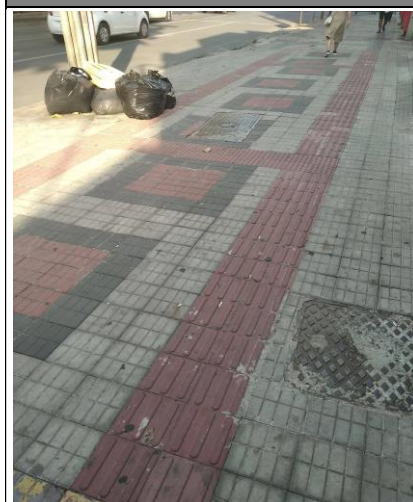
## Foto Geral

| ID | Itens Avaliados | Respostas | Nota |
|---|---|---|---|
| P_5 | Condições Gerais do Piso e meio-fio da calçada ? | Ótimo(a) | 10 |
| P_16 | Classificação geral da calçada pelo pesquisador. | Ótimo(a) | 10 |
