# Lote 4 - Rota: Raja Gabaglia

| Diagnóstico da Calçada | Qualidade do Serviço | |
| Endereço: Av. Raja Gabaglia, 1961 | 62 | C |
| Data do Registro: 07/11/2019 14:49:39 | | |

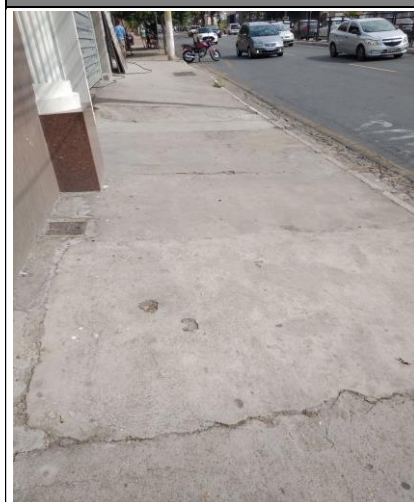
Foto Geral

| ID | Itens Avaliados | Respostas | Nota |
|---|---|---|---|
| P_4 | Existência de Buracos ? | Poucos | 5 |
| P_5 | Condições Gerais do Piso e meio-fio da calçada ? | Regular | 5 |
| P_6 | Presença de desníveis ? | Leve | 7 |
| P_16 | Classificação geral da calçada pelo pesquisador. | Regular | 5 |
