# Lote 5 - Rota: Sul

**FRATAR**  
ENGENHARIA CONSULTIVA

| Diagnóstico da Calçada | Qualidade do Serviço | |
| Endereço: Av. Cristovão Colombo, 478 | 60 | C |

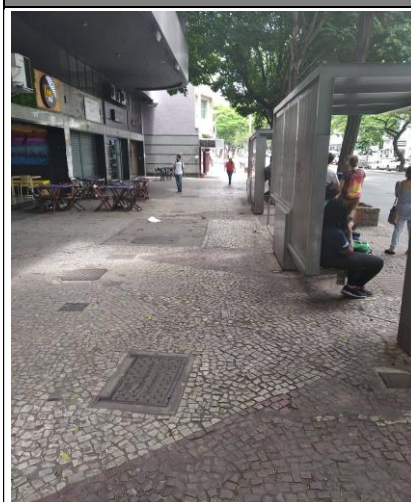
## Foto Geral

| ID | Itens Avaliados | Respostas | Nota |
|---|---|---|---|
| P_3 | Tipo de revestimento da calçada ? | Pedra Portuguesa | 0 |
| P_4 | Existência de Buracos ? | Poucos | 10 |
| P_5 | Condições Gerais do Piso e meio-fio da calçada ? | Regular | 10 |
| P_6 | Presença de desníveis ? | Leve | 10 |
| P_11 | O Passeio está no padrão da SMPU ? | Não | 0 |
| P_16 | Classificação geral da calçada pelo pesquisador. | Regular | 10 |

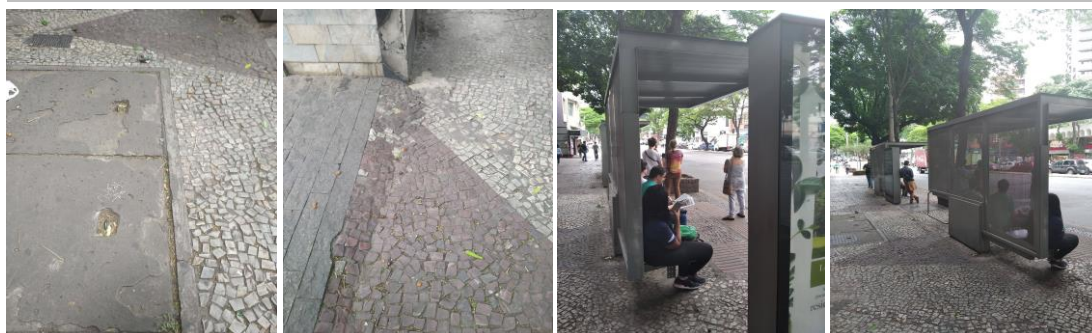
## Fotos Complementares - Detalhes do Passeio

| ID | Itens Avaliados | Respostas | Nota |
|---|---|---|---|
| P_13_2 | | piso tátil apenas no PED | 0 |
