# Lote 1 - Rota: Padre Pedro Pinto

| Diagnóstico da Calçada | Qualidade do Serviço | |
| Endereço: Rua Padre Pedro Pinto, 902 | 63 | C |
| Data do Registro: 22/11/2019 10:05:36 | | |

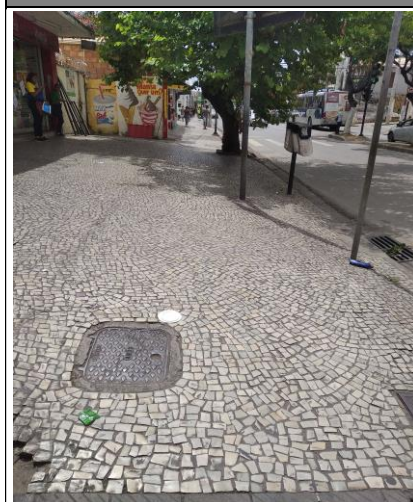
## Foto Geral

| ID | Itens Avaliados | Respostas | Nota |
|---|---|---|---|
| P_4 | Existência de Buracos ? | Poucos | 5 |
| P_5 | Condições Gerais do Piso e meio-fio da calçada ? | Regular | 5 |
| P_16 | Classificação geral da calçada pelo pesquisador. | Regular | 5 |

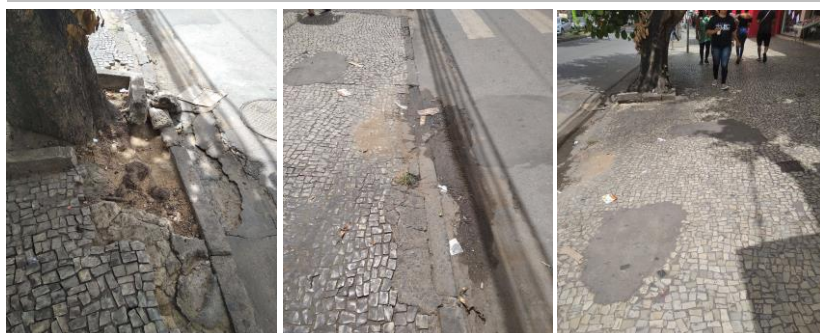
## Fotos Complementares - Detalhes do Passeio

| ID | Itens Avaliados | Respostas | Nota |
|---|---|---|---|
| P_3 | Tipo de revestimento da calçada ? | Pedra Portuguesa | 8 |
