# Lote 4 - Rota: Contorno

**FRATAR**  
ENGENHARIA CONSULTIVA

| Diagnóstico da Calçada | Qualidade do Serviço | |
| Endereço: Av.Contorno, 2170 | 65 | C |

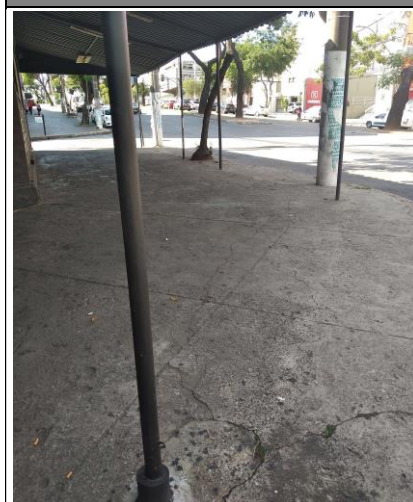
## Foto Geral

| ID | Itens Avaliados | Respostas | Nota |
|---|---|---|---|
| P_4 | Existência de Buracos ? | Poucos | 5 |
| P_7 | Tem rebaixamento de calçada para Pedestre ? | Não, mas deveria ter. | 0 |
| P_11 | O Passeio está no padrão da SMPU ? | Não | 0 |
| P_16 | Classificação geral da calçada pelo pesquisador. | Ótimo(a) | 10 |
