# Lote 5 - Rota: Afonso Pena

| Diagnóstico da Calçada | Qualidade do Serviço | |
| Endereço: Rua Professor Moraes, 669 | 49 | D |

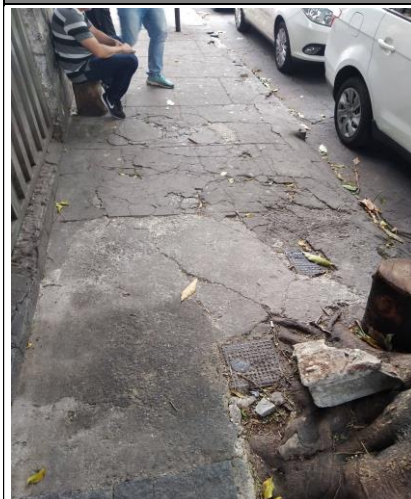
## Foto Geral

| ID | Itens Avaliados | Respostas | Nota |
|---|---|---|---|
| P_5 | Condições Gerais do Piso e meio-fio da calçada ? | Péssimo | 10 |
| P_16 | Classificação geral da calçada pelo pesquisador. | Ruim | 10 |

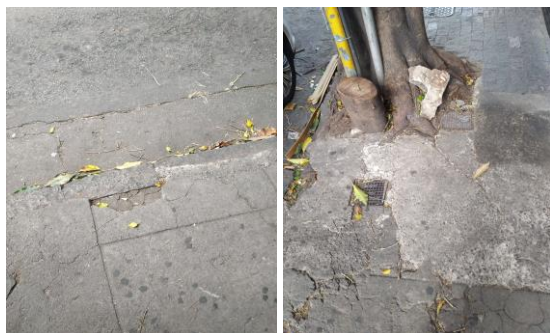
## Fotos Complementares - Detalhes do Passeio

| ID | Itens Avaliados | Respostas | Nota |
|---|---|---|---|
| P_4 | Existência de Buracos ? | Poucos | 10 |
