Lote 1 - Rota: Noroeste

FRATAR
ENGENHARIA CONSULTIVA

Diagnóstico da Calçada	Qualidade do Serviço	
Endereço: Av. Abílio Machado, 497 Data do Registro: 11/11/2019 13:55:23 Num. Lote CTM: 130066100235	66	C

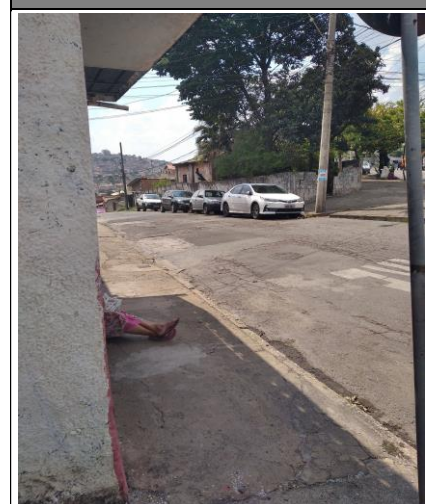
Foto Geral

ID	Itens Avaliados	Respostas	Nota
P_1	O Mobiliário urbano está dentro da faixa de serviço de 70 cm ?	Sim	-
P_2	Qual a largura livre do Passeio ?	Entre 1.20 m e 1.50 m	6
P_3	Tipo de revestimento da calçada ?	Concreto	10
P_4	Existência de Buracos ?	Nenhum	10
P_5	Condições Gerais do Piso e meio-fio da calçada ?	Regular	5
P_6	Presença de desníveis ?	Nenhum	10
P_7	Tem rebaixamento de calçada para Pedestre ?	Não	10
P_8	Possui piso tátil ao longo da Calçada ?	Não	-
P_9	A calçada Possui Rebaixamento de Veículos correto ?	N.A	0
P_10	Existência de altura livre menor que 2,10 m ?	Não	-
P_11	O Passeio está no padrão da SMPU ?	Não	0
P_12	A testada possui prática de estacionamento sobre o passeio ?	Não	10
P_13	Existe algum dispositivo de Drenagem sobre a calçada ?	Não	0
P_14	Existe PED em frente a testada ?	Não	-
P_15	Existe FTP em frente a testada ?	Não	-
P_16	Classificação geral da calçada pelo pesquisador.	Regular	5
