# Lote 1 - Rota: Noroeste

**FRATAR**  
ENGENHARIA CONSULTIVA

| Diagnóstico da Calçada | Qualidade do Serviço | |
| Endereço: Av. Abílio Machado, 2191 | 65 | C |

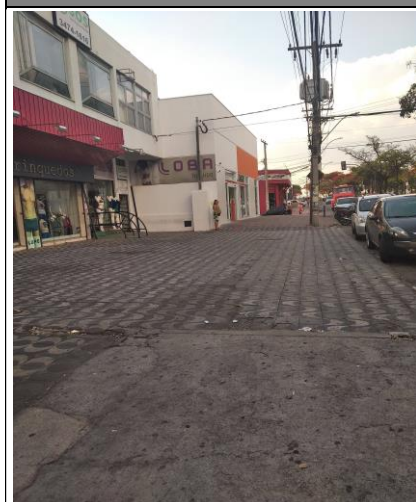
Foto Geral

| ID | Itens Avaliados | Respostas | Nota |
|---|---|---|---|
| P_4 | Existência de Buracos ? | Poucos | 5 |
| P_5 | Condições Gerais do Piso e meio-fio da calçada ? | Regular | 5 |
| P_16 | Classificação geral da calçada pelo pesquisador. | Regular | 5 |
