# Lote 1 - Rota: Noroeste

| Diagnóstico da Calçada | Qualidade do Serviço | |
| Endereço: Av. Brigadeiro Eduardo Gomes, 870 | 90 | B |

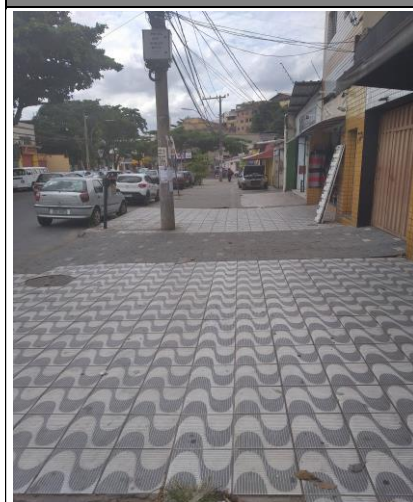
## Foto Geral

| ID | Itens Avaliados | Respostas | Nota |
|---|---|---|---|
| P_16 | Classificação geral da calçada pelo pesquisador. | Ótimo(a) | 10 |
