# Lote 3 - Rota: Antônio Carlos II

**FRATAR**  
ENGENHARIA CONSULTIVA

| Diagnóstico da Calçada | Qualidade do Serviço | |
|---|---|---|
| Endereço: Av. Portugal, 535 | 63 | C |
| Data do Registro: 19/11/2019 14:07:51 | | |

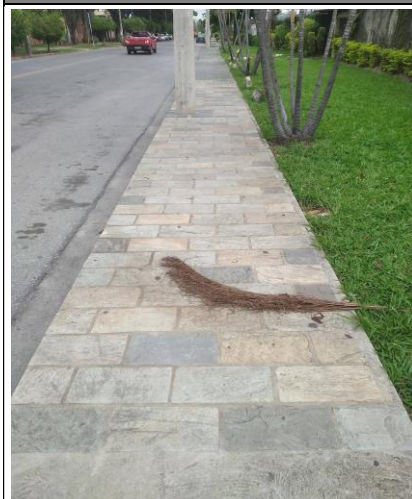
## Foto Geral

| ID | Itens Avaliados | Respostas | Nota |
|---|---|---|---|
| P_2 | Qual a largura livre do Passeio ? | Entre 1.20 m e 1.50 m | 6 |
| P_3 | Tipo de revestimento da calçada ? | Outro | 0 |
| P_6 | Presença de desníveis ? | Leve | 7 |
| P_9 | A calçada Possui Rebaixamento de Veículos correto ? | Não | 0 |
| P_11 | O Passeio está no padrão da SMPU ? | Não | 0 |
| P_16 | Classificação geral da calçada pelo pesquisador. | Ótimo(a) | 10 |
