# Lote 4 - Rota: Contorno

**FRATAR**  
ENGENHARIA CONSULTIVA

| Diagnóstico da Calçada | Qualidade do Serviço | |
| Endereço: Av.Contorno, 8911 | 54 | C |

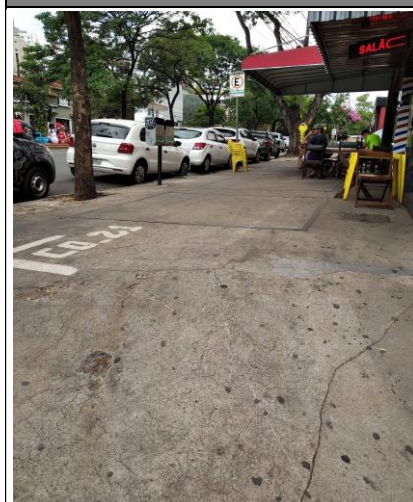
## Foto Geral

| ID | Itens Avaliados | Respostas | Nota |
|---|---|---|---|
| P_16 | Classificação geral da calçada pelo pesquisador. | Regular | 5 |

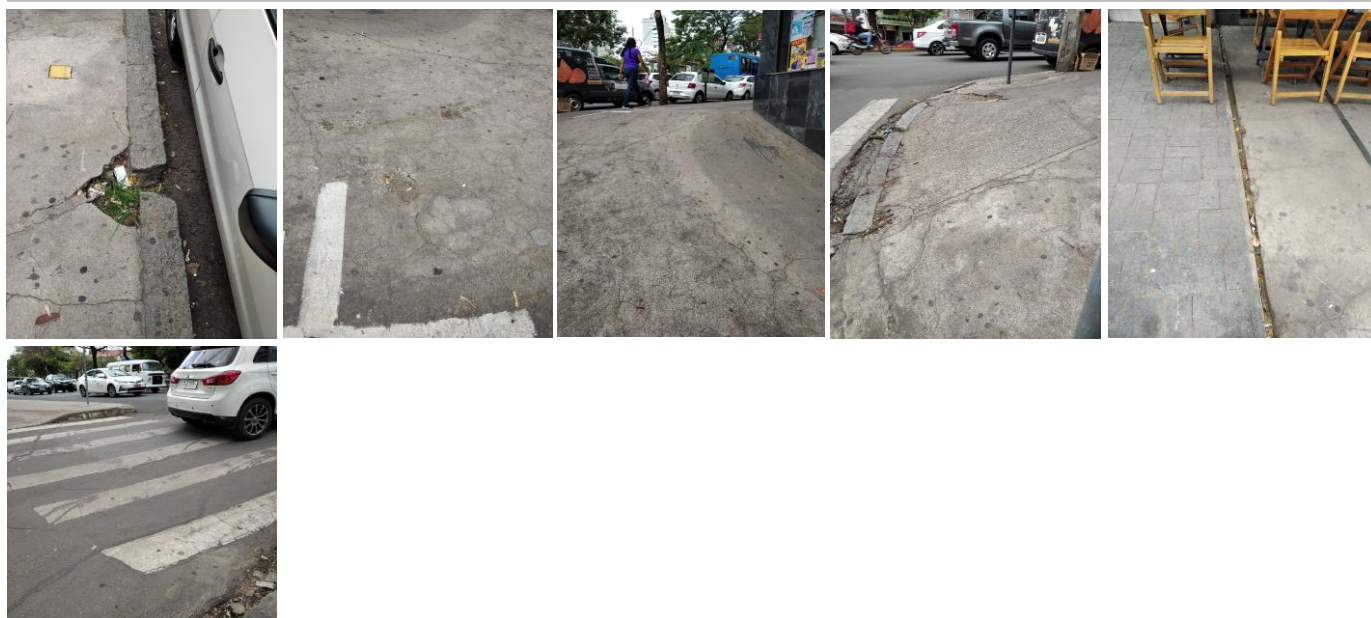
## Fotos Complementares - Detalhes do Passeio

| ID | Itens Avaliados | Respostas | Nota |
|---|---|---|---|
| P_4 | Existência de Buracos ? | Poucos | 5 |
| P_5 | Condições Gerais do Piso e meio-fio da calçada ? | Regular | 5 |
| P_6 | Presença de desníveis ? | Médio | 3 |
