# Lote 4 - Rota: Raja Gabáglia

| Diagnóstico da Calçada | Qualidade do Serviço | |
| Endereço: Rua São Paulo, 1623 | 61 | C |
| Num. Lote CTM: 10222600060 | | |

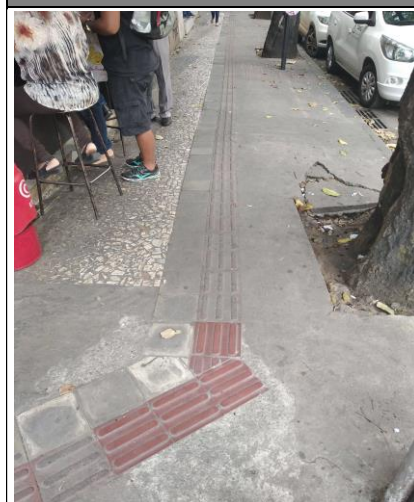
## Foto Geral

| ID | Itens Avaliados | Respostas | Nota |
|---|---|---|---|
| P_4 | Existência de Buracos ? | Poucos | 5 |
| P_5 | Condições Gerais do Piso e meio-fio da calçada ? | Regular | 5 |
| P_16 | Classificação geral da calçada pelo pesquisador. | Regular | 5 |
