# Lote 4 - Rota: Raja Gabágia

**FRATAR**  
ENGENHARIA CONSULTIVA

| Diagnóstico da Calçada | Qualidade do Serviço | |
| Endereço: Rua Curitiba, 754 | 78 | B |

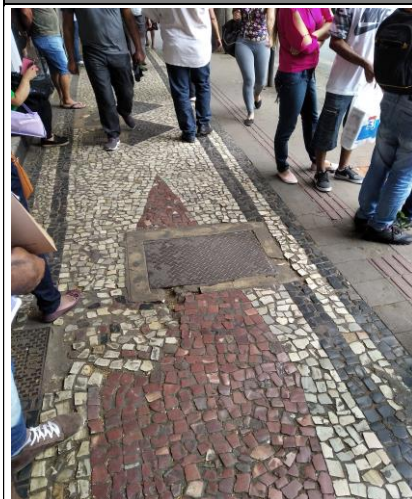
## Foto Geral

| ID | Itens Avaliados | Respostas | Nota |
|---|---|---|---|
| P_5 | Condições Gerais do Piso e meio-fio da calçada ? | Ótimo(a) | 10 |
| P_16 | Classificação geral da calçada pelo pesquisador. | Ótimo(a) | 10 |
