# Lote 4 - Rota: Contorno

**FRATAR**  
ENGENHARIA CONSULTIVA

| Diagnóstico da Calçada | Qualidade do Serviço | |
| Endereço: Av.Contorno, 7542 | 53 | C |

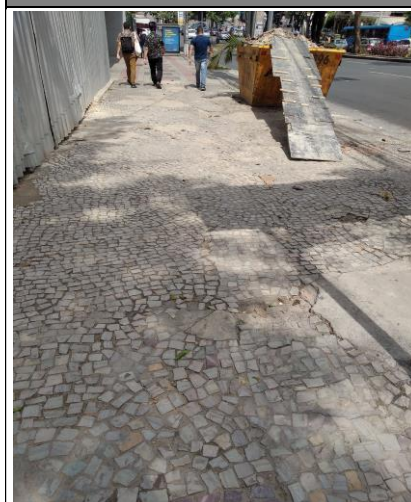
## Foto Geral

| ID | Itens Avaliados | Respostas | Nota |
|---|---|---|---|
| P_5 | Condições Gerais do Piso e meio-fio da calçada ? | Péssimo | 0 |
| P_16 | Classificação geral da calçada pelo pesquisador. | Ruim | 0 |

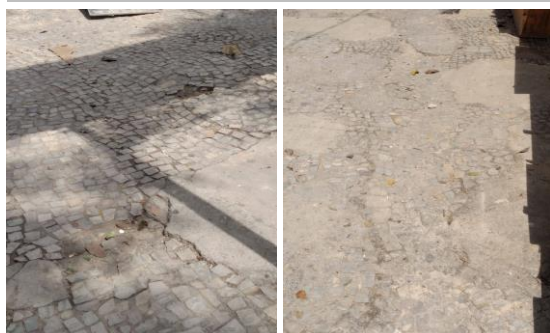
## Fotos Complementares - Detalhes do Passeio

| ID | Itens Avaliados | Respostas | Nota |
|---|---|---|---|
| P_4 | Existência de Buracos ? | Poucos | 5 |

| ID | Itens Avaliados | Respostas | Nota |
|---|---|---|---|
| P_13_2 | | prédio em construção | 0 |
