# Lote 1 - Rota: Padre Pedro Pinto

**FRATAR**  
ENGENHARIA CONSULTIVA

| Diagnóstico da Calçada | Qualidade do Serviço | |
| Endereço: Rua Padre Pedro Pinto, 6000 | 45 | D |

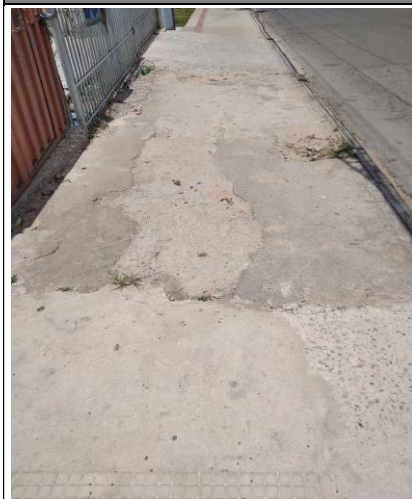
Foto Geral

| ID | Itens Avaliados | Respostas | Nota |
|---|---|---|---|
| P_5 | Condições Gerais do Piso e meio-fio da calçada ? | Péssimo | 0 |
| P_6 | Presença de desníveis ? | Severo | 0 |
| P_16 | Classificação geral da calçada pelo pesquisador. | Ruim | 0 |

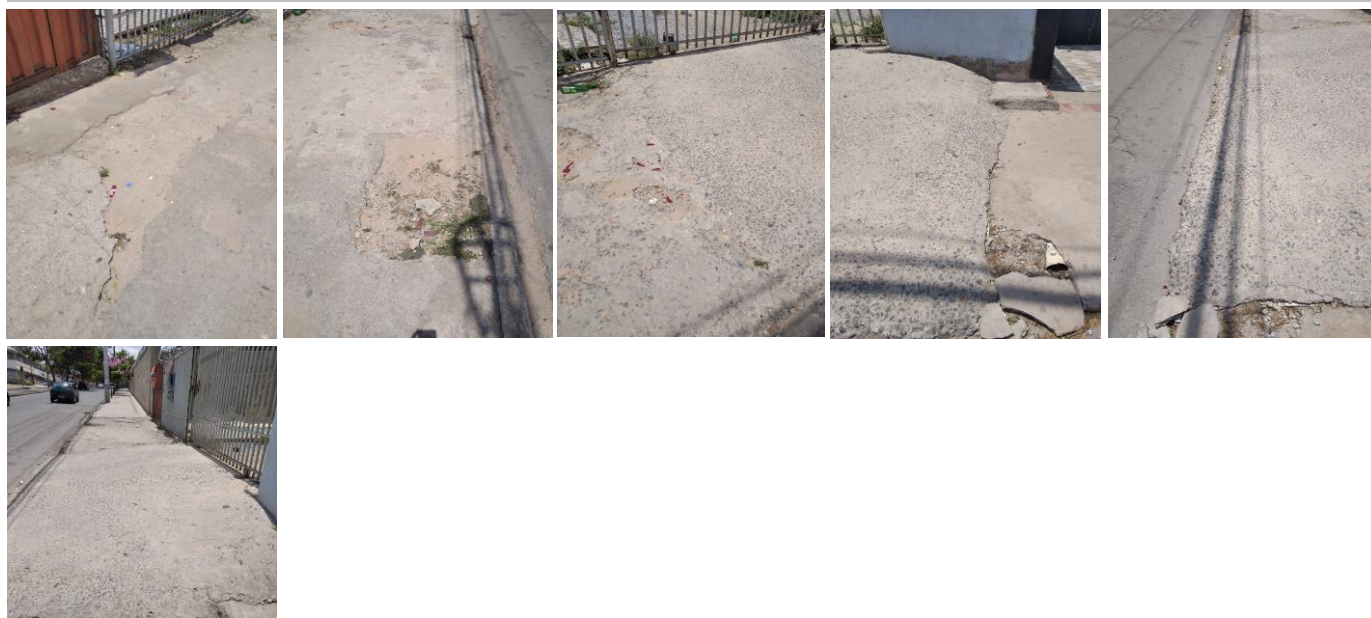
Fotos Complementares - Detalhes do Passeio

| ID | Itens Avaliados | Respostas | Nota |
|---|---|---|---|
| P_4 | Existência de Buracos ? | Poucos | 5 |
| P_9 | A calçada Possui Rebaixamento de Veículos correto ? | Não | 0 |
