# Lote 1 - Rota: Noroeste

| Diagnóstico da Calçada | Qualidade do Serviço | |
| Endereço: Av. Abílio Machado, 1949 | 67 | C |
| Data do Registro: 11/11/2019 16:27:50 | | |

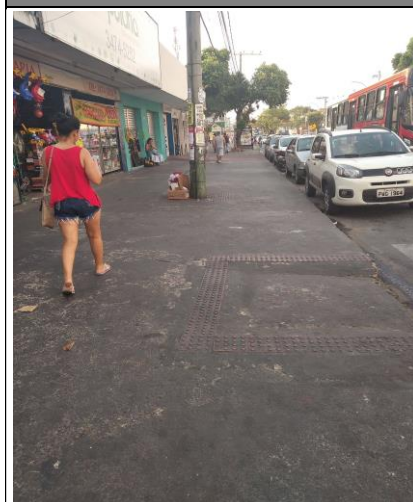
Foto Geral

| ID | Itens Avaliados | Respostas | Nota |
|---|---|---|---|
| P_5 | Condições Gerais do Piso e meio-fio da calçada ? | Regular | 5 |
| P_16 | Classificação geral da calçada pelo pesquisador. | Regular | 5 |

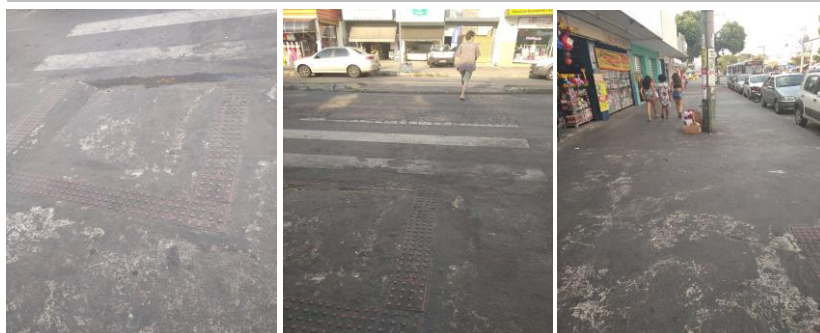
Fotos Complementares - Detalhes do Passeio

| ID | Itens Avaliados | Respostas | Nota |
|---|---|---|---|
| P_7_1_2 | Se for do Tipo 1, O rebaixo tem abas conforme a norma ? | Não | -1 |
| P_7_3 | O rebaixo possui piso tátil ? | Tem só piso de alerta | -1 |
| P_7_3_1 | O piso tátil de alerta e direcional do rebaixo está conforme a norma ? | Não | -1 |
