# Lote 4 - Rota: Raja Gabáglia

| Diagnóstico da Calçada | | Qualidade do Serviço | |
| Endereço: Av. Raja Gabaglia, 4981 | | 42 | D |
| Num. Lote CTM: 90963300090 | | | |

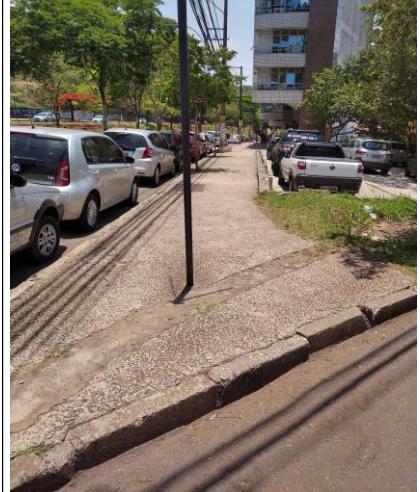
## Foto Geral

| ID | Itens Avaliados | Respostas | Nota |
|---|--|---|---|
| P_4 | Existencia de Buracos ? | Poucos | 5 |
| P_5 | Condições Gerais do Piso e meio-fio da calçada ? | Regular | 5 |
| P_6 | Presença de desniveis ? | Leve | 7 |
| P_7 | Tem rebaixamento de calçada para Pedestre ? | Não, mas deveria ter. | 0 |
| P_9 | A calçada Possui Rebaixamento de Veículos correto ? | Não | 0 |
| P_11 | O Passeio está no padrao da SMPU ? | Não | 0 |
| P_12 | A testada possui prática de estacionamento sobre o passeio ? | Sim | 0 |
| P_16 | Classificação geral da calçada pelo pesquisador. | Regular | 5 |
