# Lote 1 - Rota: Noroeste

**FRATAR**  
ENGENHARIA CONSULTIVA

| Diagnóstico da Calçada | Qualidade do Serviço | |
| Endereço: Av. Abílio Machado, 1401 | 65 | C |

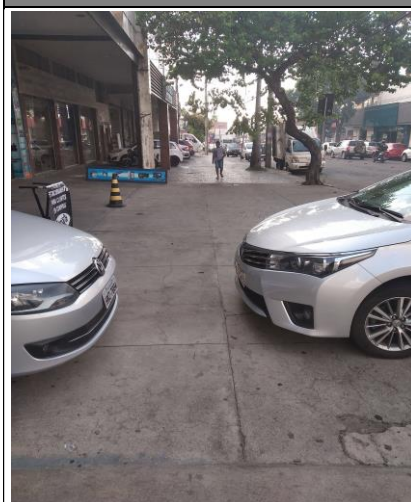
## Foto Geral

| ID | Itens Avaliados | Respostas | Nota |
|---|---|---|---|
| P_4 | Existência de Buracos ? | Poucos | 5 |
| P_5 | Condições Gerais do Piso e meio-fio da calçada ? | Regular | 5 |
| P_12 | A testada possui prática de estacionamento sobre o passeio ? | Sim | 0 |
| P_16 | Classificação geral da calçada pelo pesquisador. | Regular | 5 |
