# Lote 4 - Rota: Contorno

| Diagnóstico da Calçada | Qualidade do Serviço | |
| Endereço: Av.Contorno, 3513 | 83 | B |

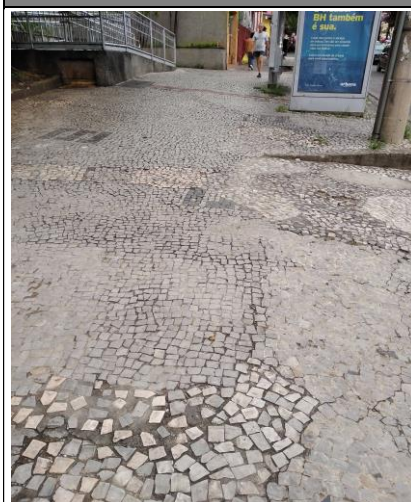
## Foto Geral

| ID | Itens Avaliados | Respostas | Nota |
|---|---|---|---|
| P_4 | Existência de Buracos ? | Poucos | 5 |
| P_5 | Condições Gerais do Piso e meio-fio da calçada ? | Ótimo(a) | 10 |
| P_16 | Classificação geral da calçada pelo pesquisador. | Ótimo(a) | 10 |
