Lote 4 - Rota: Raja Gabáglia

Diagnóstico da Calçada		Qualidade do Serviço	
Endereço: Av. Olegário Maciel, s/nº			
Data do Registro: 05/11/2019 10:51:39		75	B
Num. Lote CTM: 10115000205

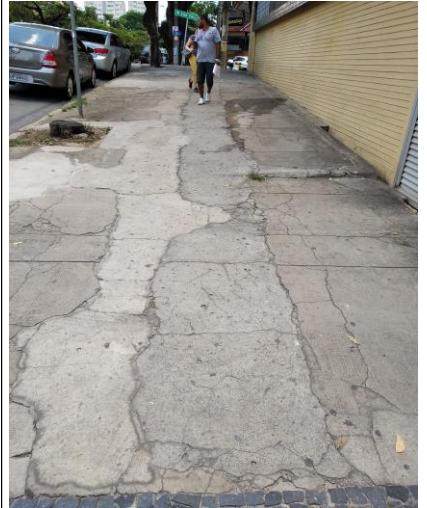
Foto Geral

ID	Itens Avaliados	Respostas	Nota
P_1	O Mobiliário urbano está dentro da faixa de serviço de 70 cm ?	Sim	-
P_2	Qual a largura livre do Passeio ?	Acima de 1.50 m	10
P_3	Tipo de revestimento da calçada ?	Concreto	10
P_4	Existencia de Buracos ?	Nenhum	10
P_5	Condições Gerais do Piso e meio-fio da calçada ?	Ótimo(a)	10
P_6	Presença de desniveis ?	Leve	7
P_7	Tem rebaixamento de calçada para Pedestre ?	Sim	8
P_8	Possui piso tátil ao longo da Calçada ?	Não	-
P_9	A calçada Possui Rebaixamento de Veículos correto ?	N.A	0
P_10	Existencia de altura livre menor que 2,10 m ?	Não	-
P_11	O Passeio está no padrão da SMPU ?	Não	0
P_12	A testada possui prática de estacionamento sobre o passeio ?	Não	10
P_13	Existe algum dispositivo de Drenagem sobre a calçada ?	Não	0
P_14	Existe PED em frente a testada ?	Não	-
P_15	Existe FTP em frente a testada ?	Não	-
P_16	Classificação geral da calçada pelo pesquisador.	Ótimo(a)	10
