# Lote 4 - Rota: Raja Gabágia

Diagnóstico da Calçada	Qualidade do Serviço	
Endereço: Av. Raja Gabaglia, 411 Data do Registro: 06/11/2019 16:10:47 Num. Lote CTM: 90080200140	80	B

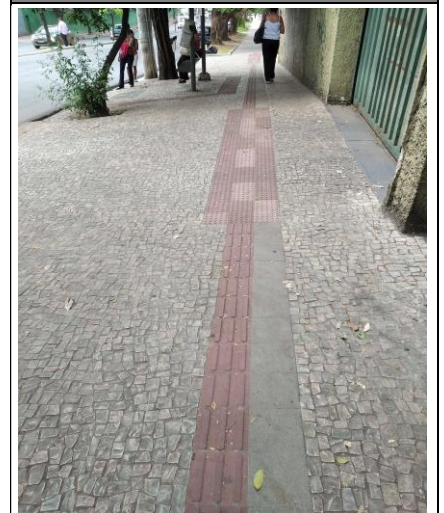
## Foto Geral

ID	Itens Avaliados	Respostas	Nota
P_1	O Mobiliário urbano está dentro da faixa de serviço de 70 cm ?	Sim	-
P_2	Qual a largura livre do Passeio ?	Acima de 1.50 m	10
P_3	Tipo de revestimento da calçada ?	Pedra Portuguesa	8
P_4	Existência de Buracos ?	Nenhum	10
P_5	Condições Gerais do Piso e meio-fio da calçada ?	Ótimo(a)	10
P_6	Presença de desníveis ?	Leve	7
P_7	Tem rebaixamento de calçada para Pedestre ?	Não	10
P_8	Possui piso tátil ao longo da Calçada ?	Sim	-
P_9	A calçada Possui Rebaixamento de Veículos correto ?	Não	0
P_10	Existência de altura livre menor que 2,10 m ?	Não	-
P_11	O Passeio está no padrão da SMPU ?	Sim	5
P_12	A testada possui prática de estacionamento sobre o passeio ?	Não	10
P_13	Existe algum dispositivo de Drenagem sobre a calçada ?	Não	0
P_14	Existe PED em frente a testada ?	Sim	-
P_15	Existe FTP em frente a testada ?	Não	-
P_16	Classificação geral da calçada pelo pesquisador.	Ótimo(a)	10
