# Lote 4 - Rota: Contorno

**FRATAR**  
ENGENHARIA CONSULTIVA

| Diagnóstico da Calçada | Qualidade do Serviço | |
| Endereço: Av.Contorno, 9668 | 52 | C |

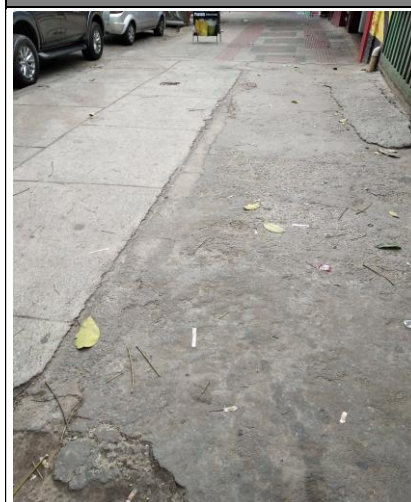
## Foto Geral

| ID | Itens Avaliados | Respostas | Nota |
|---|---|---|---|
| P_5 | Condições Gerais do Piso e meio-fio da calçada ? | Péssimo | 0 |
| P_16 | Classificação geral da calçada pelo pesquisador. | Ruim | 0 |

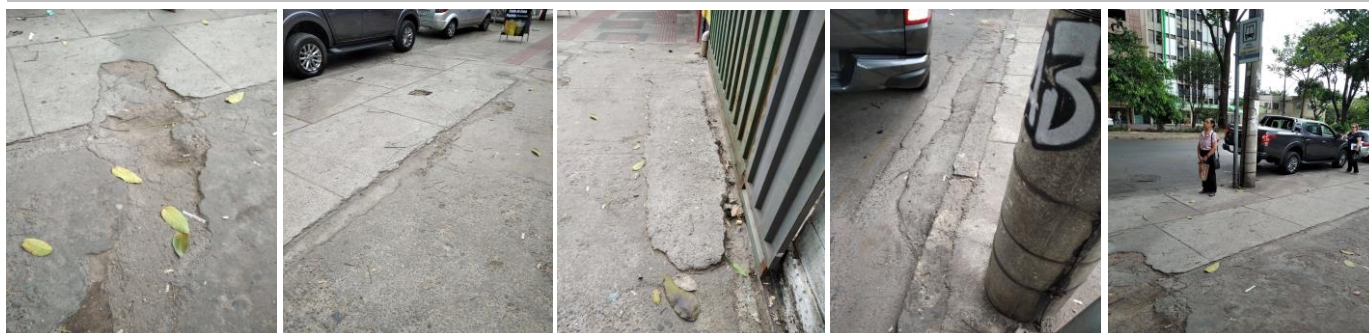
## Fotos Complementares - Detalhes do Passeio

| ID | Itens Avaliados | Respostas | Nota |
|---|---|---|---|
| P_4 | Existência de Buracos ? | Poucos | 5 |
| P_6 | Presença de desníveis ? | Leve | 7 |
