# Lote 4 - Rota: Contorno

| Diagnóstico da Calçada | Qualidade do Serviço | |
| Endereço: Av.Contorno, 9287 | 85 | B |

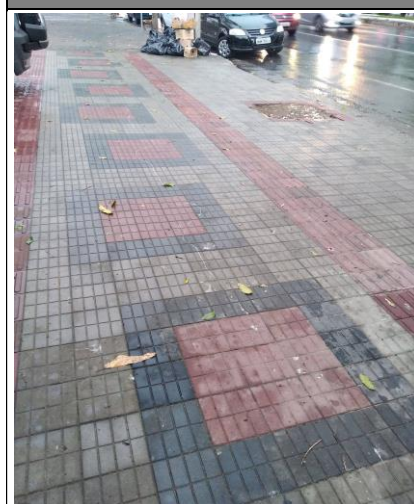
## Foto Geral

| ID | Itens Avaliados | Respostas | Nota |
|---|---|---|---|
| P_5 | Condições Gerais do Piso e meio-fio da calçada ? | Ótimo(a) | 10 |
| P_16 | Classificação geral da calçada pelo pesquisador. | Ótimo(a) | 10 |
