# Lote 5 - Rota: Afonso Pena

| Diagnóstico da Calçada | Qualidade do Serviço | |
| Endereço: Rua Professor Moraes, 73 | 65 | C |

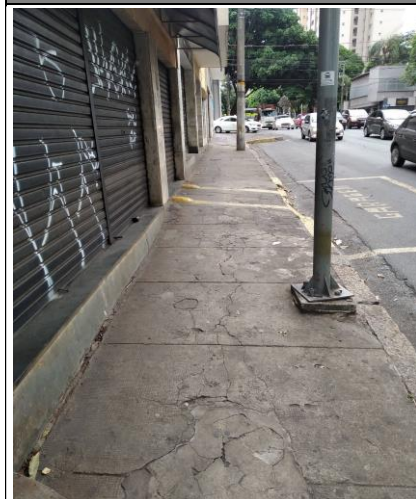
Foto Geral

| ID | Itens Avaliados | Respostas | Nota |
|---|---|---|---|
| P_5 | Condições Gerais do Piso e meio-fio da calçada ? | Regular | 5 |
| P_16 | Classificação geral da calçada pelo pesquisador. | Regular | 0 |

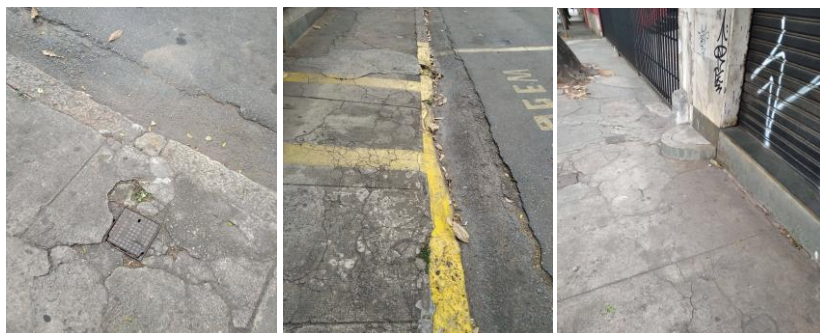
Fotos Complementares - Detalhes do Passeio

| ID | Itens Avaliados | Respostas | Nota |
|---|---|---|---|
| P_4 | Existência de Buracos ? | Poucos | 5 |
