# Lote 3 - Rota: Antônio Carlos II

**FRATAR**  
ENGENHARIA CONSULTIVA

| Diagnóstico da Calçada | Qualidade do Serviço | |
| Endereço: Av. Portugal, 719 | 51 | C |

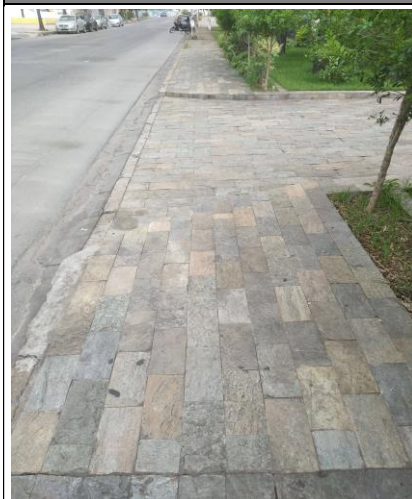
## Foto Geral

| ID | Itens Avaliados | Respostas | Nota |
|---|---|---|---|
| P_6 | Presença de desníveis ? | Severo | 0 |
| P_9 | A calçada Possui Rebaixamento de Veículos correto ? | Não | 0 |
| P_11 | O Passeio está no padrão da SMPU ? | Não | 0 |
| P_16 | Classificação geral da calçada pelo pesquisador. | Regular | 5 |
