# Lote 4 - Rota: Contorno

**FRATAR**  
ENGENHARIA CONSULTIVA

| Diagnóstico da Calçada | Qualidade do Serviço | |
| Endereço: Av.Contorno, s/nº | 90 | B |

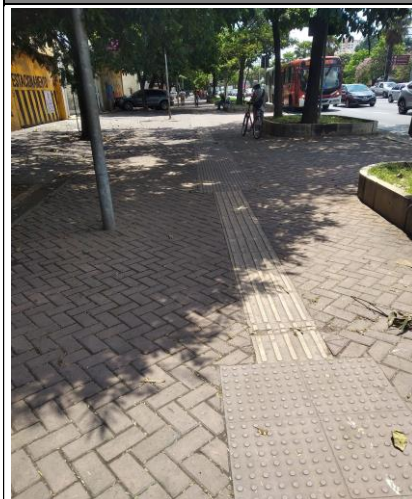
Foto Geral

| ID | Itens Avaliados | Respostas | Nota |
|---|---|---|---|
| P_5 | Condições Gerais do Piso e meio-fio da calçada ? | Ótimo(a) | 10 |
| P_11 | O Passeio está no padrão da SMPU ? | Não | 0 |
| P_13 | Existe algum dispositivo de Drenagem sobre a calçada ? | Sim | 0 |
| P_16 | Classificação geral da calçada pelo pesquisador. | Ótimo(a) | 10 |
