# Lote 4 - Rota: Raja Gabágia

**FRATAR**  
ENGENHARIA CONSULTIVA

| Diagnóstico da Calçada | Qualidade do Serviço | |
| Endereço: Av. Olegário Maciel, 2237 | 65 | C |

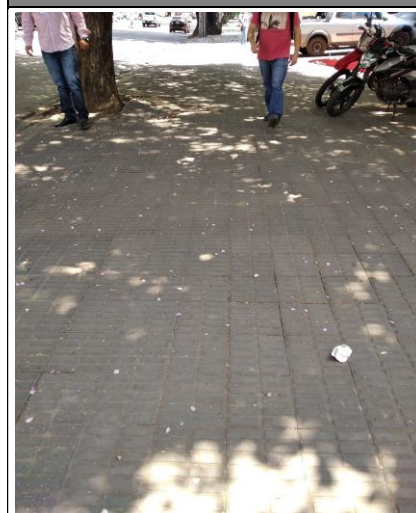
## Foto Geral

| ID | Itens Avaliados | Respostas | Nota |
|---|---|---|---|
| P_4 | Existência de Buracos ? | Poucos | 5 |
| P_5 | Condições Gerais do Piso e meio-fio da calçada ? | Regular | 5 |
| P_9 | A calçada Possui Rebaixamento de Veículos correto ? | Não | 0 |
| P_11 | O Passeio está no padrão da SMPU ? | Não | 0 |
| P_16 | Classificação geral da calçada pelo pesquisador. | Regular | 5 |
