# Lote 1 - Rota: Noroeste

| Diagnóstico da Calçada | Qualidade do Serviço | |
| Endereço: Av. Abílio Machado, 1977 | 65 | C |
| Num. Lote CTM: 130115700420 | | |

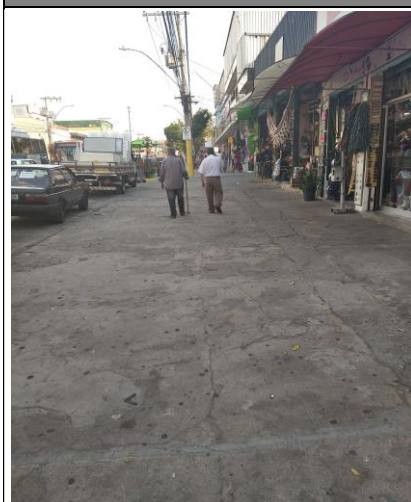
Foto Geral

| ID | Itens Avaliados | Respostas | Nota |
|---|---|---|---|
| P_4 | Existência de Buracos ? | Poucos | 5 |
| P_5 | Condições Gerais do Piso e meio-fio da calçada ? | Regular | 5 |
| P_16 | Classificação geral da calçada pelo pesquisador. | Regular | 5 |
