# Lote 4 - Rota: Raja Gabáglia

**FRATAR**  
ENGENHARIA CONSULTIVA

| Diagnóstico da Calçada | Qualidade do Serviço | |
| Endereço: Rua São Paulo, 1534 | 65 | C |

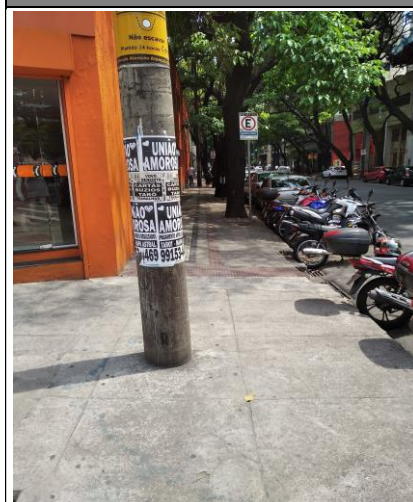
## Foto Geral

| ID | Itens Avaliados | Respostas | Nota |
|---|---|---|---|
| P_16 | Classificação geral da calçada pelo pesquisador. | Ruim | 5 |
