# Lote 1 - Rota: Noroeste

**FRATAR**  
ENGENHARIA CONSULTIVA

| Diagnóstico da Calçada | Qualidade do Serviço | |
| Endereço: Av. Abílio Machado, 355 | 62 | C |

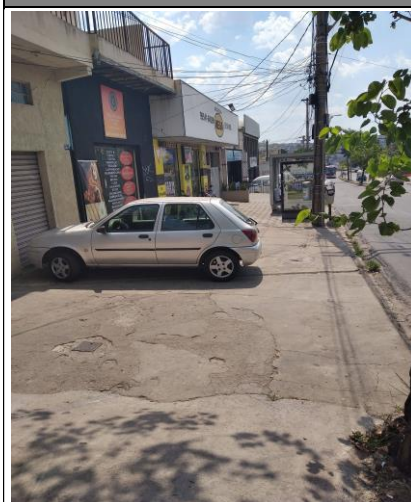
## Foto Geral

| ID | Itens Avaliados | Respostas | Nota |
|---|---|---|---|
| P_4 | Existência de Buracos ? | Poucos | 5 |
| P_5 | Condições Gerais do Piso e meio-fio da calçada ? | Regular | 5 |
| P_6 | Presença de desníveis ? | Leve | 7 |
| P_16 | Classificação geral da calçada pelo pesquisador. | Regular | 5 |
