# Lote 3 - Rota: Antônio Carlos II

**FRATAR**  
ENGENHARIA CONSULTIVA

| Diagnóstico da Calçada | Qualidade do Serviço | |
|---|---|---|
| Endereço: Av. Portugal, 2200 | 76 | B |
| Data do Registro: 16/11/2019 12:41:21 | | |

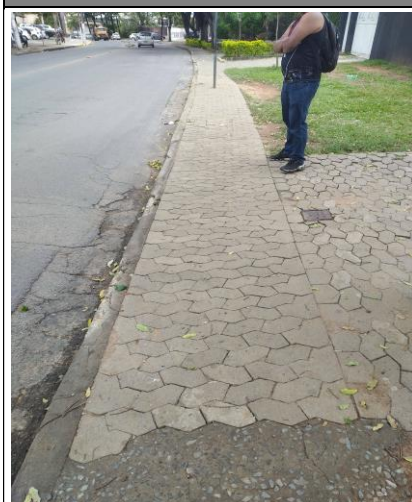
## Foto Geral

| ID | Itens Avaliados | Respostas | Nota |
|---|---|---|---|
| P_3 | Tipo de revestimento da calçada ? | Bloco Intertravado de Concreto | 10 |
| P_5 | Condições Gerais do Piso e meio-fio da calçada ? | Ótimo(a) | 10 |
| P_9 | A calçada Possui Rebaixamento de Veículos correto ? | Não | 0 |
| P_11 | O Passeio está no padrão da SMPU ? | Não | 0 |
| P_16 | Classificação geral da calçada pelo pesquisador. | Ótimo(a) | 10 |
