# Lote 4 - Rota: Contorno

Diagnóstico da Calçada	Qualidade do Serviço	
Endereço: Av.Contorno, s/nº Data do Registro: 02/11/2019 12:58:12 Num. Lote CTM: 70002500335	61	C

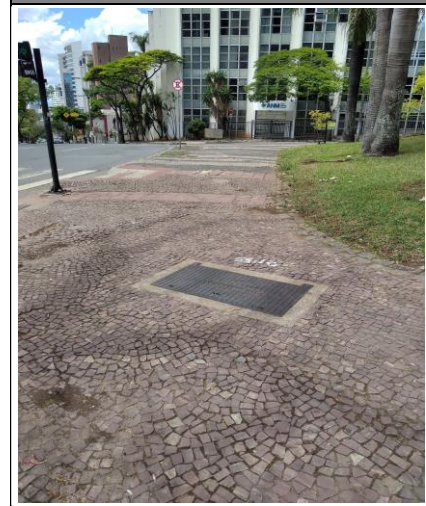
Foto Geral

ID	Itens Avaliados	Respostas	Nota
P_1	O Mobiliário urbano está dentro da faixa de serviço de 70 cm ?	Sim	-
P_2	Qual a largura livre do Passeio ?	Acima de 1.50 m	10
P_3	Tipo de revestimento da calçada ?	Pedra Portuguesa	8
P_4	Existência de Buracos ?	Poucos	5
P_5	Condições Gerais do Piso e meio-fio da calçada ?	Regular	5
P_6	Presença de desníveis ?	Nenhum	10
P_7	Tem rebaixamento de calçada para Pedestre ?	Sim	8
P_8	Possui piso tátil ao longo da Calçada ?	Não	-
P_9	A calçada Possui Rebaixamento de Veículos correto ?	N.A	0
P_10	Existência de altura livre menor que 2,10 m ?	Não	-
P_11	O Passeio está no padrão da SMPU ?	Não	0
P_12	A testada possui prática de estacionamento sobre o passeio ?	Não	10
P_13	Existe algum dispositivo de Drenagem sobre a calçada ?	Não	0
P_14	Existe PED em frente a testada ?	Não	-
P_15	Existe FTP em frente a testada ?	Sim	-
P_16	Classificação geral da calçada pelo pesquisador.	Regular	5

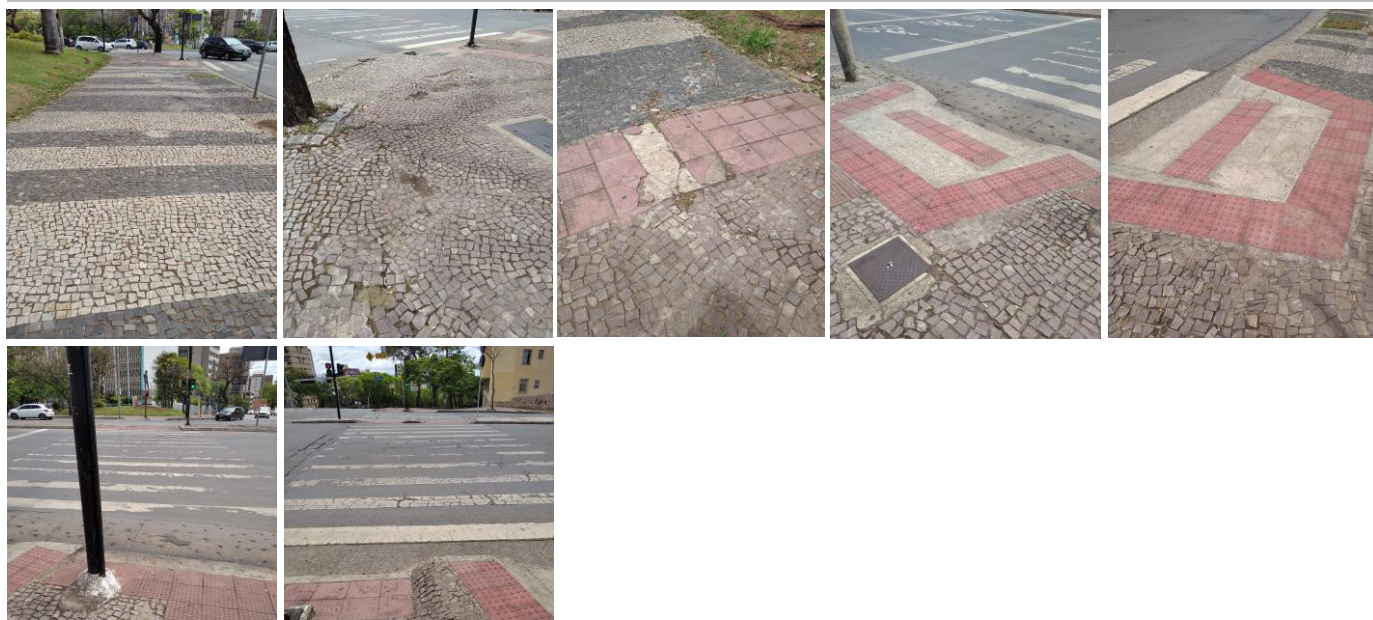
## Fotos Complementares - Detalhes do Passeio

ID	Itens Avaliados	Respostas	Nota
P_7_1	O Mobiliário urbano está dentro da faixa de serviço de 70 cm ?	Rebaixo Tipo 1 (trapézio)	0
P_7_1_1	Qual a largura livre do Passeio ?	Sim	0
P_7_1_2	Tipo de revestimento da calçada ?	0	0
P_7_2	Existência de Buracos ?	Não	-1
P_7_3	Condições Gerais do Piso e meio-fio da calçada ?	Sim	0
P_7_3_1	Presença de desníveis ?	Tem só piso de alerta	-1
P_8_1	Tem rebaixamento de calçada para Pedestre ?	Não	0
P_8_2	Possui piso tátil ao longo da Calçada ?	0	0
P_8_2_1	A calçada Possui Rebaixamento de Veículos correto ?	0	0
P_8_2_2	Existência de altura livre menor que 2,10 m ?	0	0
P_8_2_3	O Passeio está no padrão da SMPU ?	0	0
P_8_3	A testada possui prática de estacionamento sobre o passeio ?	0	0
P_8_4	Existe algum dispositivo de Drenagem sobre a calçada ?	0	0
P_8_5	Existe PED em frente a testada ?	0	0
P_8_6	Existe FTP em frente a testada ?	0	0
P_13_1	Classificação geral da calçada pelo pesquisador.	Regular	5
