# Lote 3 - Rota: Augusto de Lima

**FRATAR**  
ENGENHARIA CONSULTIVA

| Diagnóstico da Calçada | Qualidade do Serviço | |
| Endereço: Av. Augusto de Lima, 1540 | 63 | C |

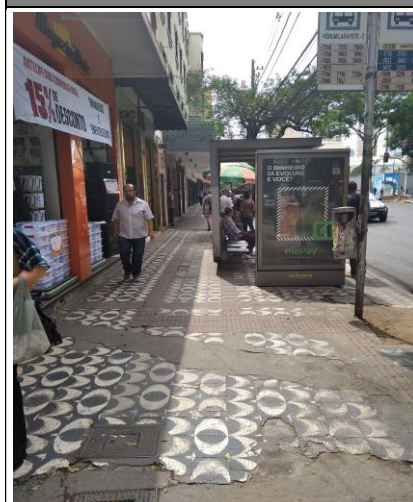
## Foto Geral

| ID | Itens Avaliados | Respostas | Nota |
|---|---|---|---|
| P_4 | Existência de Buracos ? | Poucos | 5 |
| P_5 | Condições Gerais do Piso e meio-fio da calçada ? | Regular | 5 |
| P_16 | Classificação geral da calçada pelo pesquisador. | Regular | 5 |

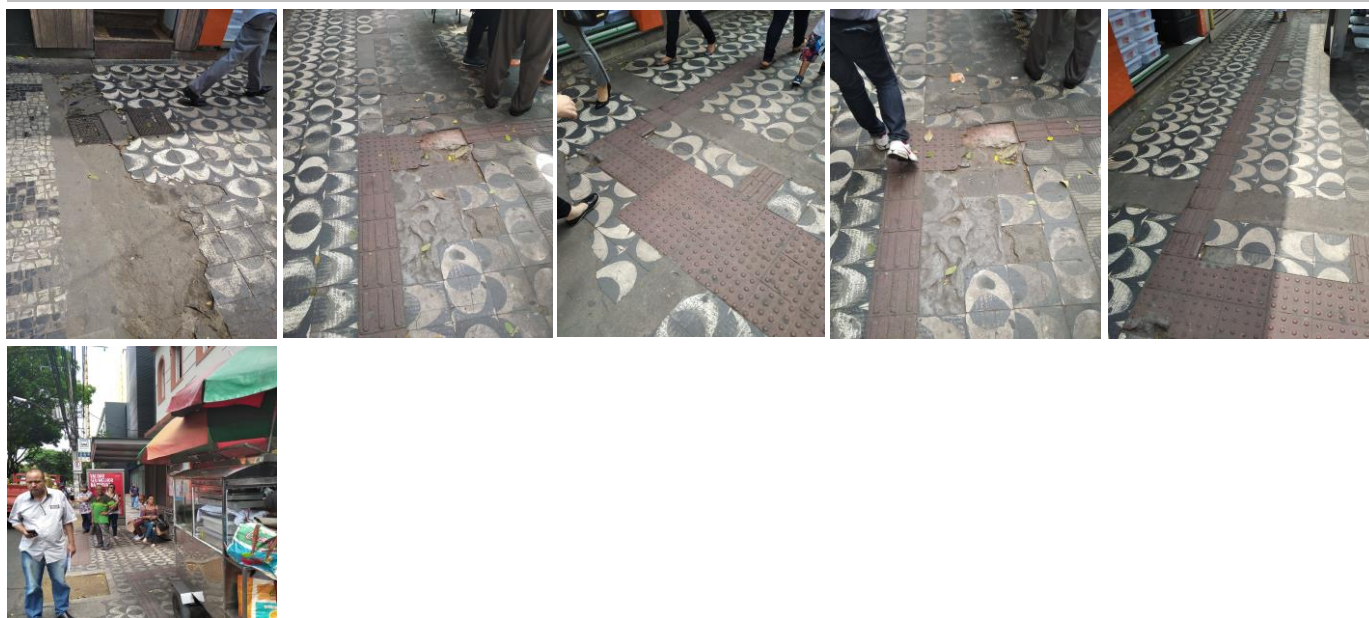
## Fotos Complementares - Detalhes do Passeio

| ID | Itens Avaliados | Respostas | Nota |
|---|---|---|---|
| P_3 | Tipo de revestimento da calçada ? | Pedra Portuguesa | 8 |

| ID | Itens Avaliados | Respostas | Nota |
|---|---|---|---|
| P_8_8 | O piso tátil está em boas condições aparentes? | Não | 0 |
