# Lote 4 - Rota: Raja Gabáglia

| Diagnóstico da Calçada | Qualidade do Serviço | |
| Endereço: Rua São Paulo, 1401 | 70 | C |
| Num. Lote CTM: 10285000105 | | |

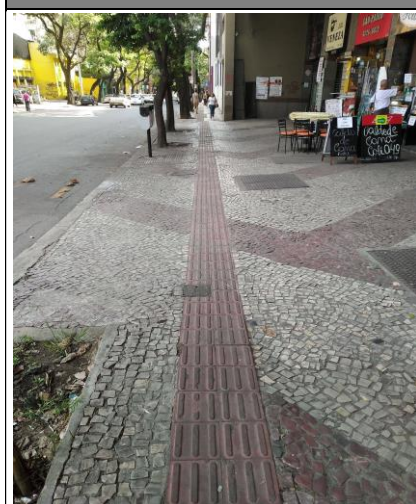
## Foto Geral

| ID | Itens Avaliados | Respostas | Nota |
|---|---|---|---|
| P_16 | Classificação geral da calçada pelo pesquisador. | Ótimo(a) | 10 |
