# Lote 3 - Rota: Antônio Carlos II

**FRATAR**  
ENGENHARIA CONSULTIVA

| Diagnóstico da Calçada | Qualidade do Serviço | |
| Endereço: Av. Portugal, 2020 | 68 | C |

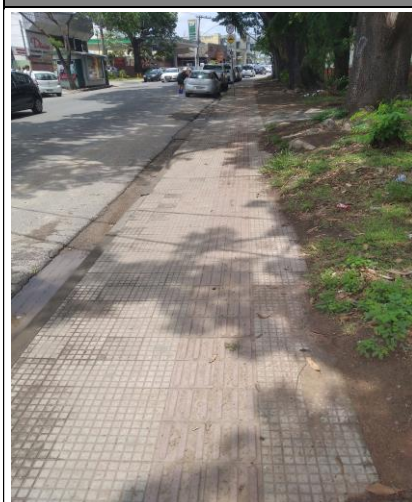
## Foto Geral

| ID | Itens Avaliados | Respostas | Nota |
|---|---|---|---|
| P_5 | Condições Gerais do Piso e meio-fio da calçada ? | Regular | 5 |
| P_6 | Presença de desníveis ? | Médio | 3 |
| P_9 | A calçada Possui Rebaixamento de Veículos correto ? | Não | 0 |
| P_11 | O Passeio está no padrão da SMPU ? | Não | 0 |

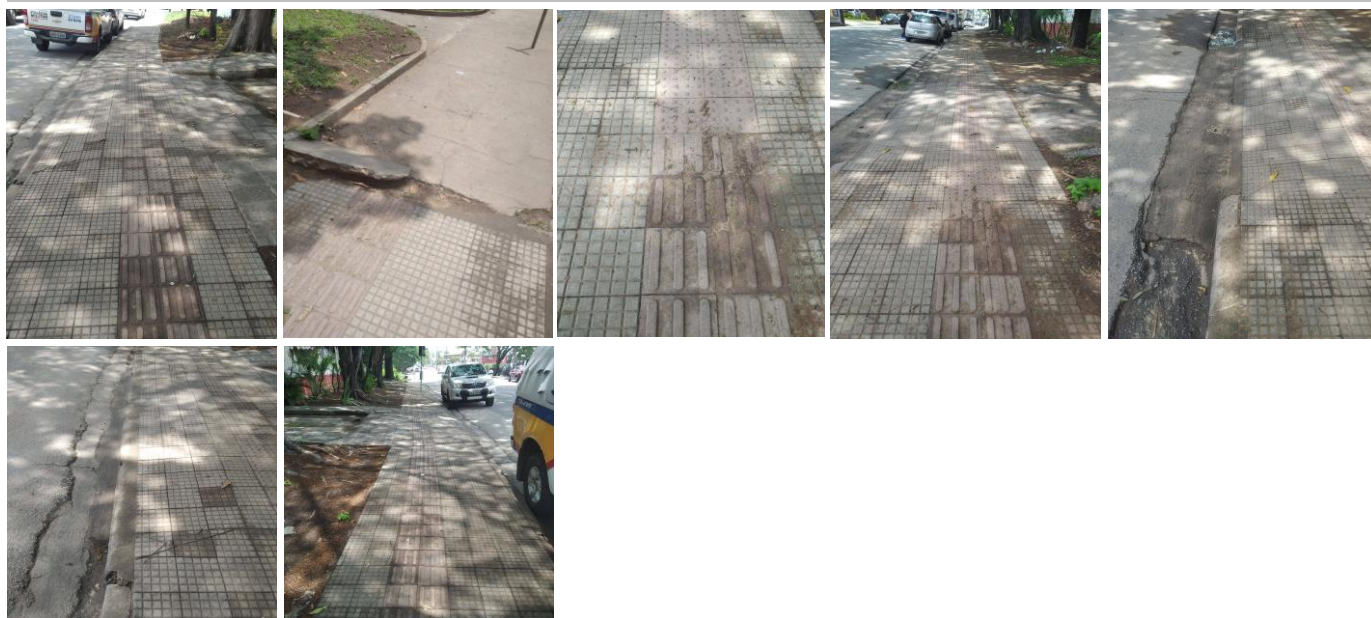
## Fotos Complementares - Detalhes do Passeio

| ID | Itens Avaliados | Respostas | Nota |
|---|---|---|---|
| P_8_8 | O piso tátil está em boas condições aparentes? | Não | 0 |
