Lote 4 - Rota: Contorno

Diagnóstico da Calçada		Qualidade do Serviço	
Endereço: Av.Contorno, 5713			
Data do Registro: 05/11/2019 12:05:03		80	B
Num. Lote CTM: 80003000245

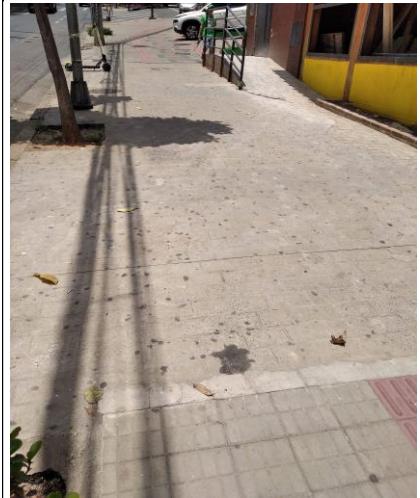
Foto Geral

ID	Itens Avaliados	Respostas	Nota
P_1	O Mobiliário urbano está dentro da faixa de serviço de 70 cm ?	Sim	-
P_2	Qual a largura livre do Passeio ?	Acima de 1.50 m	10
P_3	Tipo de revestimento da caçada ?	Concreto	10
P_4	Existencia de Buracos ?	Nenhum	10
P_5	Condições Gerais do Piso e meio-fio da calçada ?	Ótimo(a)	10
P_6	Presença de desniveis ?	Nenhum	10
P_7	Tem rebaixamento de calçada para Pedestre ?	Não	10
P_8	Possui piso tátil ao longo da Calçada ?	Não	-
P_9	A calçada Possui Rebaixamento de Veículos correto ?	N.A	0
P_10	Existencia de altura livre menor que 2,10 m ?	Não	-
P_11	O Passeio está no padrao da SMPU ?	Não	0
P_12	A testada possui prática de estacionamento sobre o passeio ?	Não	10
P_13	Existe algum dispositivo de Drenagem sobre a calçada ?	Não	0
P_14	Existe PED em frente a testada ?	Não	-
P_15	Existe FTP em frente a testada ?	Não	-
P_16	Classificação geral da calçada pelo pesquisador.	Ótimo(a)	10
