# Lote 1 - Rota: Carlos Luz

**FRATAR**  
ENGENHARIA CONSULTIVA

| Diagnóstico da Calçada | Qualidade do Serviço | |
| Endereço: Rua Conceição do Mato Dentro, s/nº | 74 | B |

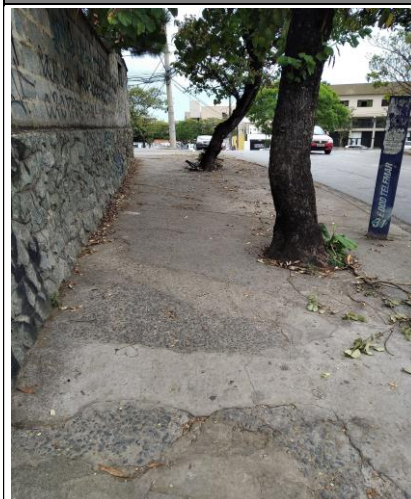
## Foto Geral

| ID | Itens Avaliados | Respostas | Nota |
|---|---|---|---|
| P_2 | Qual a largura livre do Passeio ? | Entre 1.20 m e 1.50 m | 6 |
| P_5 | Condições Gerais do Piso e meio-fio da calçada ? | Ótimo(a) | 10 |
| P_7 | Tem rebaixamento de calçada para Pedestre ? | Sim | 8 |
| P_11 | O Passeio está no padrão da SMPU ? | Não | 0 |
| P_16 | Classificação geral da calçada pelo pesquisador. | Ótimo(a) | 10 |

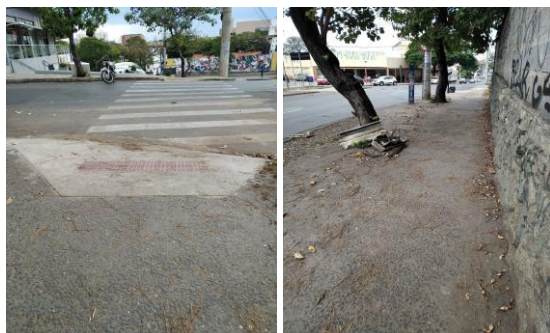
## Fotos Complementares - Detalhes do Passeio

| ID | Itens Avaliados | Respostas | Nota |
|---|---|---|---|
| P_7_3 | O rebaixo possui piso tátil ? | Tem só piso de alerta | -1 |
| P_7_3_1 | O piso tátil de alerta e direcional do rebaixo está conforme a norma ? | Não | -1 |
