# Lote 1 - Rota: Padre Pedro Pinto

| Diagnóstico da Calçada | Qualidade do Serviço | |
| Endereço: Rua Padre Pedro Pinto, 6551 | 65 | C |
| Data do Registro: 13/11/2019 10:48:46 | | |

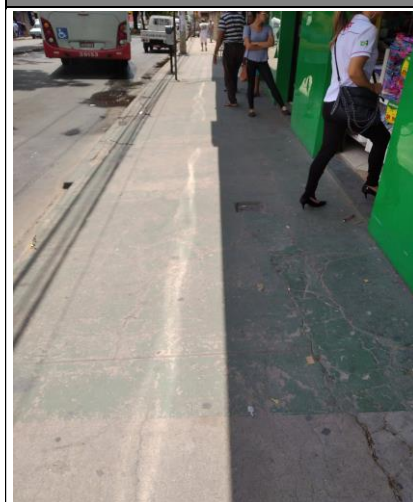
Foto Geral

| ID | Itens Avaliados | Respostas | Nota |
|---|---|---|---|
| P_4 | Existência de Buracos ? | Poucos | 5 |
| P_5 | Condições Gerais do Piso e meio-fio da calçada ? | Regular | 5 |
| P_16 | Classificação geral da calçada pelo pesquisador. | Regular | 5 |
