# Lote 1 - Rota: Padre Pedro Pinto

**FRATAR**  
ENGENHARIA CONSULTIVA

| Diagnóstico da Calçada | Qualidade do Serviço | |
| Endereço: Rua Padre Pedro Pinto, s/nº | 55 | C |

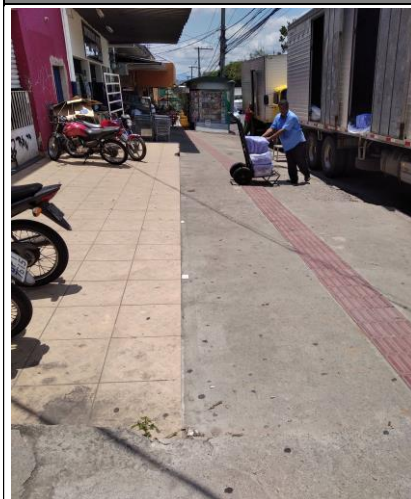
Foto Geral

| ID | Itens Avaliados | Respostas | Nota |
|---|---|---|---|
| P_4 | Existência de Buracos ? | Poucos | 5 |
| P_5 | Condições Gerais do Piso e meio-fio da calçada ? | Regular | 5 |
| P_6 | Presença de desníveis ? | Severo | 0 |
| P_9 | A calçada Possui Rebaixamento de Veículos correto ? | Não | 0 |
| P_11 | O Passeio está no padrão da SMPU ? | Não | 0 |
| P_16 | Classificação geral da calçada pelo pesquisador. | Regular | 5 |
