# Lote 1 - Rota: Padre Pedro Pinto

**FRATAR**  
ENGENHARIA CONSULTIVA

| Diagnóstico da Calçada | Qualidade do Serviço | |
| Endereço: Rua Padre Pedro Pinto, 5851 | 38 | D |

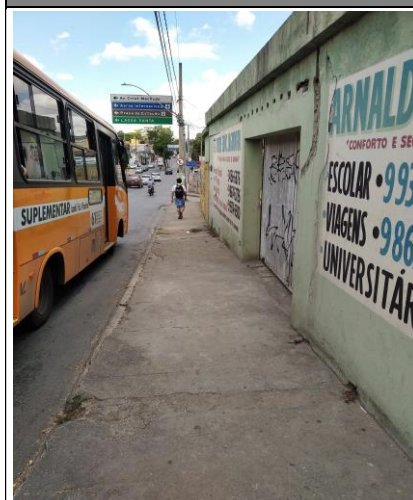
## Foto Geral

| ID | Itens Avaliados | Respostas | Nota |
|---|---|---|---|
| P_5 | Condições Gerais do Piso e meio-fio da calçada ? | Péssimo | 0 |
| P_6 | Presença de desníveis ? | Médio | 3 |
| P_7 | Tem rebaixamento de calçada para Pedestre ? | Não, mas deveria ter. | 0 |
| P_16 | Classificação geral da calçada pelo pesquisador. | Ruim | 0 |

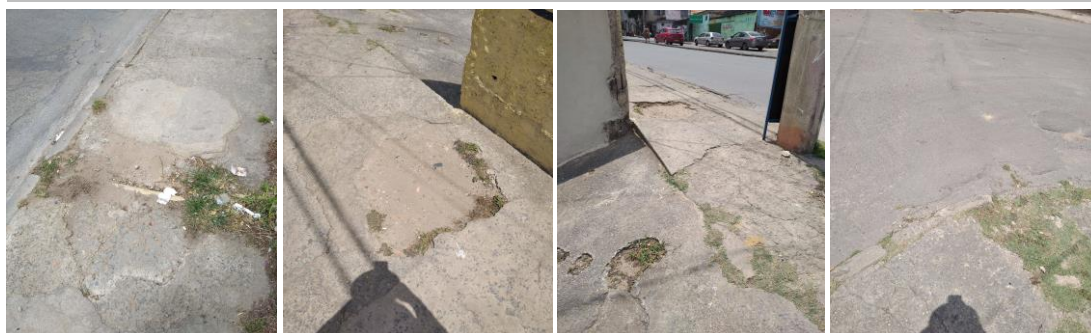
## Fotos Complementares - Detalhes do Passeio

| ID | Itens Avaliados | Respostas | Nota |
|---|---|---|---|
| P_4 | Existência de Buracos ? | Poucos | 5 |
