# Lote 3 - Rota: Antônio Carlos II

**FRATAR**  
ENGENHARIA CONSULTIVA

| Diagnóstico da Calçada | Qualidade do Serviço | |
| Endereço: Av. Portugal, s/nº | <b>80</b> | <b>B</b> |

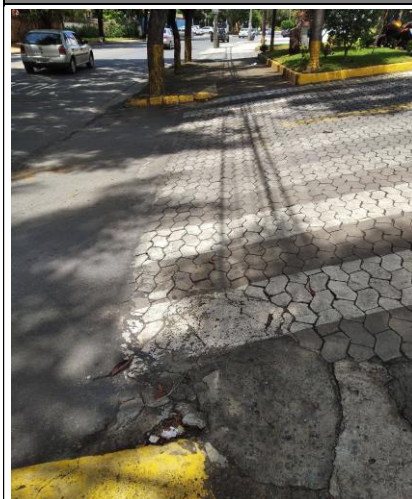
## Foto Geral

| ID | Itens Avaliados | Respostas | Nota |
|---|---|---|---|
| P_16 | Classificação geral da calçada pelo pesquisador. | Ótimo(a) | 10 |
