# Lote 4 - Rota: Contorno

| Diagnóstico da Calçada | Qualidade do Serviço | |
| Endereço: Av.Contorno, 7510 | 87 | B |
| Data do Registro: 31/10/2019 13:36:01 | | |

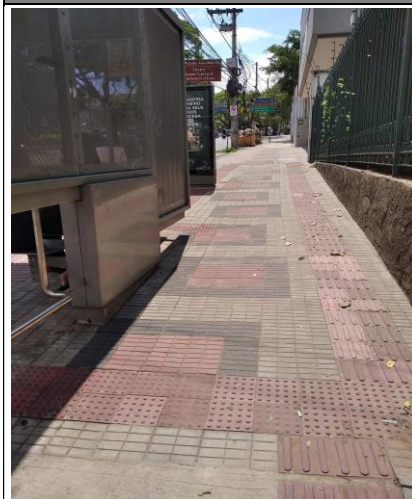
## Foto Geral

| ID | Itens Avaliados | Respostas | Nota |
|---|---|---|---|
| P_5 | Condições Gerais do Piso e meio-fio da calçada ? | Regular | 5 |
| P_6 | Presença de desníveis ? | Leve | 7 |
