# Lote 1 - Rota: Noroeste

**FRATAR**  
ENGENHARIA CONSULTIVA

| Diagnóstico da Calçada | Qualidade do Serviço | |
| Endereço: Av. Ivaí, 40 | 65 | C |

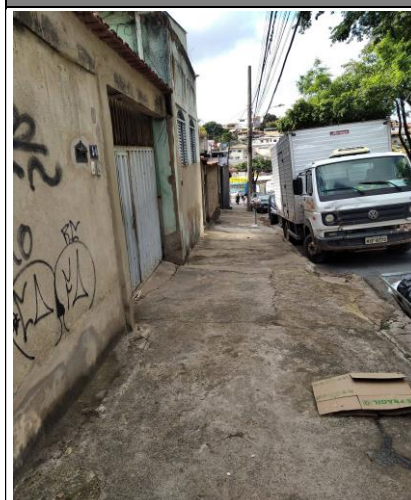
## Foto Geral

| ID | Itens Avaliados | Respostas | Nota |
|---|---|---|---|
| P_4 | Existência de Buracos ? | Poucos | 5 |
| P_5 | Condições Gerais do Piso e meio-fio da calçada ? | Regular | 5 |
| P_9 | A calçada Possui Rebaixamento de Veículos correto ? | Não | 0 |
| P_11 | O Passeio está no padrão da SMPU ? | Não | 0 |
| P_16 | Classificação geral da calçada pelo pesquisador. | Regular | 5 |
