# Lote 1 - Rota: Padre Pedro Pinto

**FRATAR**  
ENGENHARIA CONSULTIVA

| Diagnóstico da Calçada | Qualidade do Serviço | |
| Endereço: Rua Padre Pedro Pinto, 3323 | 42 | D |

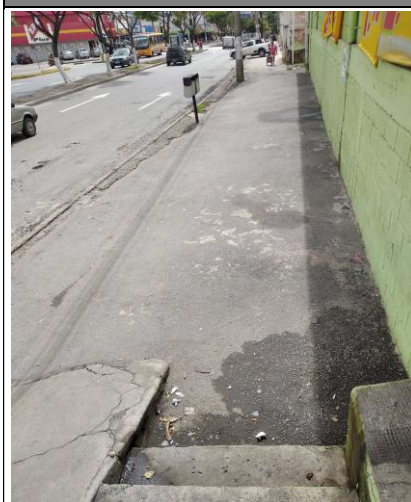
## Foto Geral

| ID | Itens Avaliados | Respostas | Nota |
|---|---|---|---|
| P_3 | Tipo de revestimento da calçada ? | Outro | 0 |
| P_4 | Existência de Buracos ? | Poucos | 5 |
| P_5 | Condições Gerais do Piso e meio-fio da calçada ? | Regular | 5 |
| P_6 | Presença de desníveis ? | Severo | 0 |
| P_16 | Classificação geral da calçada pelo pesquisador. | Regular | 5 |

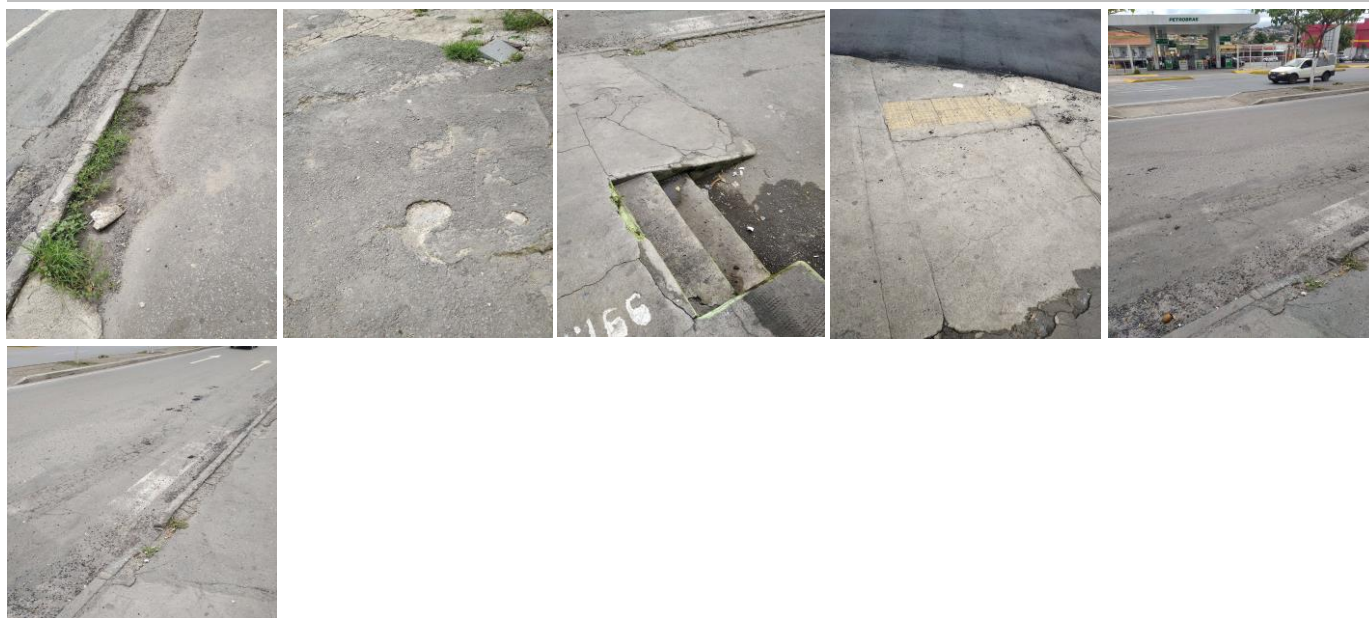
## Fotos Complementares - Detalhes do Passeio

| ID | Itens Avaliados | Respostas | Nota |
|---|---|---|---|
| P_7_1_2 | Se for do Tipo 1, O rebaixo tem abas conforme a norma ? | Não | -1 |
| P_7_3 | O rebaixo possui piso tátil ? | Tem só piso de alerta | -1 |
| P_7_3_1 | O piso tátil de alerta e direcional do rebaixo está conforme a norma ? | Não | -1 |
