# Lote 4 - Rota: Contorno

**FRATAR**  
ENGENHARIA CONSULTIVA

| Diagnóstico da Calçada | Qualidade do Serviço | |
| Endereço: Av.Contorno, s/nº | 61 | C |

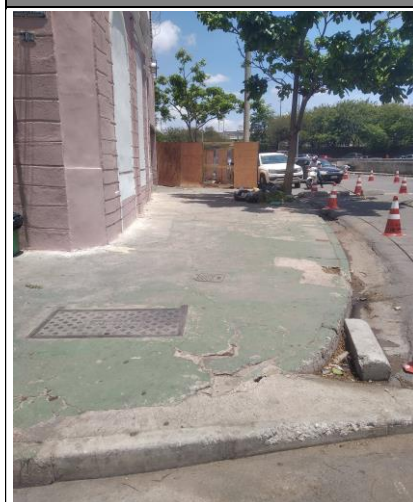
Foto Geral

| ID | Itens Avaliados | Respostas | Nota |
|---|---|---|---|
| P_4 | Existência de Buracos ? | Poucos | 5 |
| P_5 | Condições Gerais do Piso e meio-fio da calçada ? | Regular | 5 |
| P_7 | Tem rebaixamento de calçada para Pedestre ? | Não, mas deveria ter. | 0 |
| P_11 | O Passeio está no padrão da SMPU ? | Não | 0 |
| P_16 | Classificação geral da calçada pelo pesquisador. | Regular | 5 |
