Lote 1 - Rota: Padre Pedro Pinto

Diagnóstico da Calçada		Qualidade do Serviço	
Endereço: Rua Padre Pedro Pinto, s/nº		74	B
Data do Registro: 13/11/2019 12:54:31			
Num. Lote CTM: 190526800010

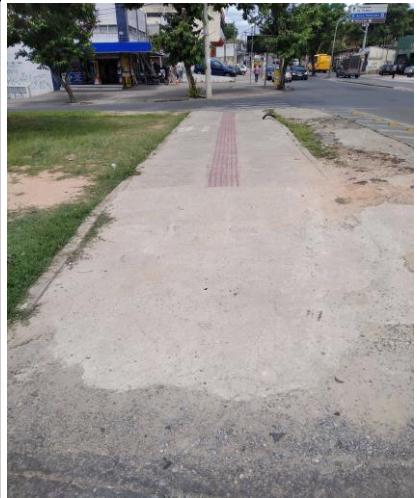
Foto Geral

ID	Itens Avaliados	Respostas	Nota
P_1	O Mobiliário urbano está dentro da faixa de serviço de 70 cm ?	Sim	-
P_2	Qual a largura livre do Passeio ?	Acima de 1.50 m	10
P_3	Tipo de revestimento da caçada ?	Concreto	10
P_4	Existencia de Buracos ?	Nenhum	10
P_5	Condições Gerais do Piso e meio-fio da calçada ?	Ótimo(a)	10
P_6	Presença de desniveis ?	Nenhum	10
P_7	Tem rebaixamento de calçada para Pedestre ?	Sim	9
P_8	Possui piso tátil ao longo da Calçada ?	Sim	-
P_9	A calçada Possui Rebaixamento de Veículos correto ?	N.A	0
P_10	Existencia de altura livre menor que 2,10 m ?	Não	-
P_11	O Passeio está no padrao da SMPU ?	Não	0
P_12	A testada possui prática de estacionamento sobre o passeio ?	Não	10
P_13	Existe algum dispositivo de Drenagem sobre a calçada ?	Não	0
P_14	Existe PED em frente a testada ?	Não	-
P_15	Existe FTP em frente a testada ?	Não	-
P_16	Classificação geral da calçada pelo pesquisador.	Regular	5
