# Lote 1 - Rota: Padre Pedro Pinto

**FRATAR**  
ENGENHARIA CONSULTIVA

| Diagnóstico da Calçada | Qualidade do Serviço | |
| Endereço: Rua Padre Pedro Pinto, 5821 | 55 | C |

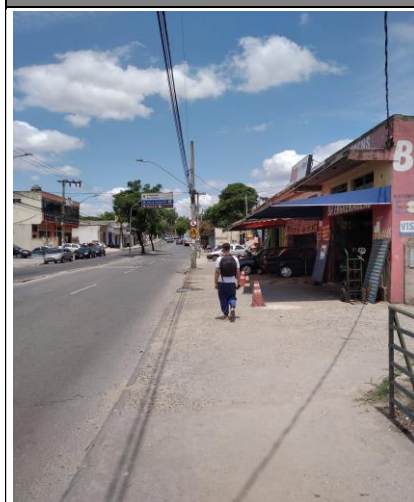
## Foto Geral

| ID | Itens Avaliados | Respostas | Nota |
|---|---|---|---|
| P_4 | Existência de Buracos ? | Poucos | 5 |
| P_5 | Condições Gerais do Piso e meio-fio da calçada ? | Péssimo | 0 |
| P_9 | A calçada Possui Rebaixamento de Veículos correto ? | Não | 0 |
| P_11 | O Passeio está no padrão da SMPU ? | Não | 0 |
| P_16 | Classificação geral da calçada pelo pesquisador. | Ruim | 0 |
