# Lote 4 - Rota: Raja Gabaglia

| Diagnóstico da Calçada | Qualidade do Serviço | |
| Endereço: Av. Raja Gabaglia, 589 | 82 | B |

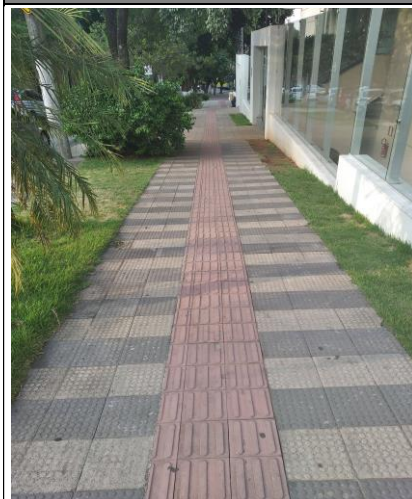
## Foto Geral

| ID | Itens Avaliados | Respostas | Nota |
|---|---|---|---|
| P_5 | Condições Gerais do Piso e meio-fio da calçada ? | Ótimo(a) | 10 |
| P_6 | Presença de desníveis ? | Leve | 7 |
| P_16 | Classificação geral da calçada pelo pesquisador. | Ótimo(a) | 10 |
