# Lote 4 - Rota: Raja Gabágia

**FRATAR**  
ENGENHARIA CONSULTIVA

| Diagnóstico da Calçada | Qualidade do Serviço | |
| Endereço: Av. Raja Gabágia, 4091 | 85 | B |

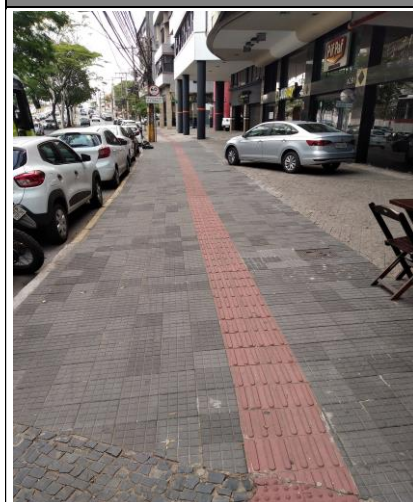
Foto Geral

| ID | Itens Avaliados | Respostas | Nota |
|---|---|---|---|
| P_5 | Condições Gerais do Piso e meio-fio da calçada ? | Ótimo(a) | 10 |
| P_12 | A testada possui prática de estacionamento sobre o passeio ? | Sim | 0 |
| P_16 | Classificação geral da calçada pelo pesquisador. | Ótimo(a) | 10 |
