# Lote 1 - Rota: Noroeste

**FRATAR**  
ENGENHARIA CONSULTIVA

| Diagnóstico da Calçada | Qualidade do Serviço | |
| Endereço: Av. Abílio Machado, 785 | 65 | C |

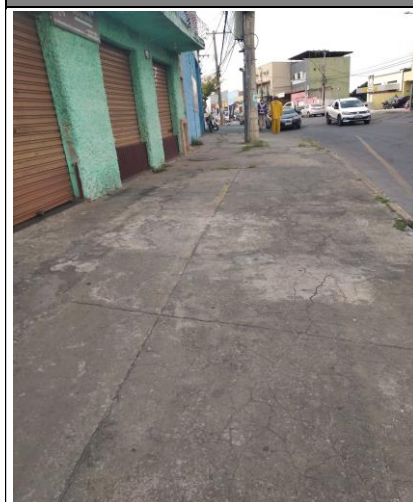
Foto Geral

| ID | Itens Avaliados | Respostas | Nota |
|---|---|---|---|
| P_4 | Existência de Buracos ? | Poucos | 5 |
| P_5 | Condições Gerais do Piso e meio-fio da calçada ? | Regular | 5 |
| P_16 | Classificação geral da calçada pelo pesquisador. | Regular | 5 |
